Elewacja **Poludniowa** *1:20*

Nazwa zamierzenia budowlanego: Rozbiórka zabytkowej kapliczki w ramach jej przeniesienia -translokacji
jednostka ewidencyjna Gródek n/Dunajcem [121003_2], powiat nowosądecki
obręb Podole-Górowa [0005]
działka ewid. nr 142
INWESTOR: 33-318 Gródek n/Dunajcem 54

PROJEKT ROZBIÓRKI

el.FRONTOWA

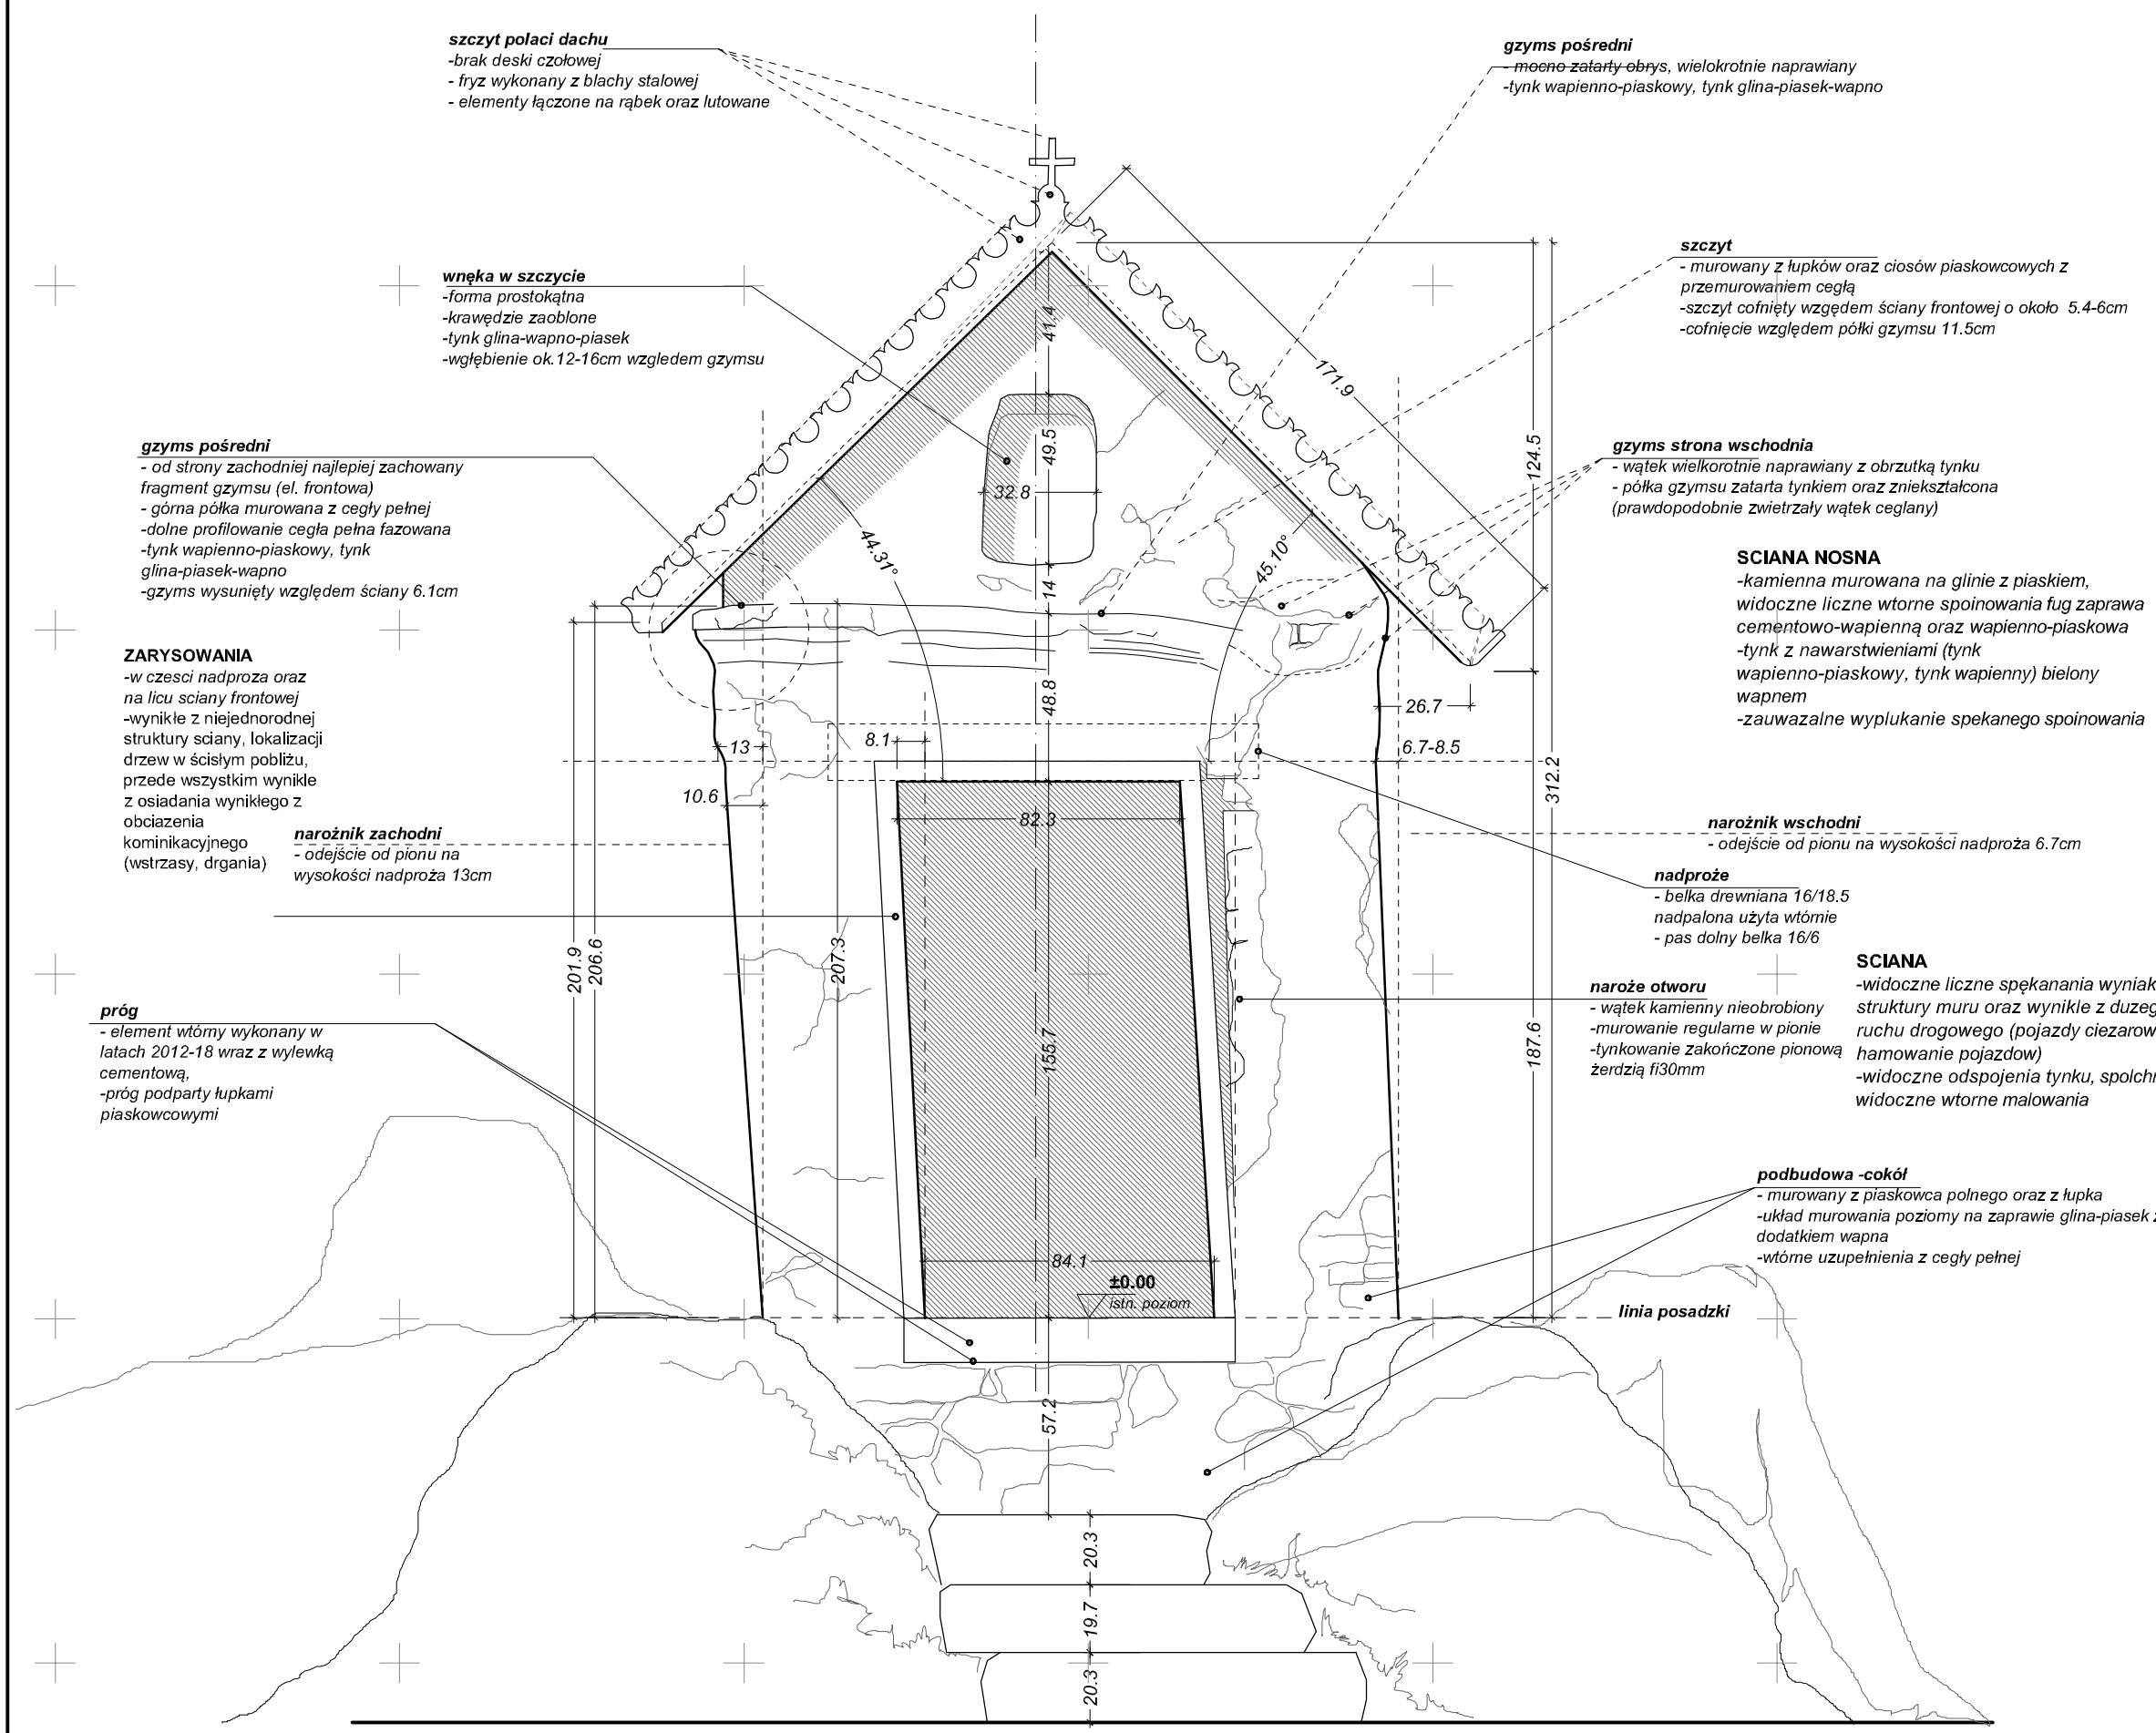
szczyt polaci dachu
-brak deski czołowej
- fryz wykonany z blachy stalowej
- elementy łączone na rąbek oraz lutowane

wnęka w szczycie
-forma prostokątna
-krawędzie zaoblone
-tynk glina-wapno-piasek
-wgłębienie ok.12-16cm wzgledem gzymsu

gzyms pośredni
- od strony zachodniej najlepiej zachowany fragment gzymsu (el. frontowa)
- górna półka murowana z cegły pełnej
-dolne profilowanie cegła pełna fazowana
-tynk wapienno-piaskowy, tynk glina-piasek-wapno
-gzyms wysunięty względem ściany 6.1cm

ZARYSOWANIA
-w czesci nadproza oraz na licu sciany frontowej
-wynikłe z niejednorodnej struktury sciany, lokalizacji drzew w ścisłym pobliżu, przede wszystkim wynikle z osiadania wynikłego z obciazenia kominikacyjnego (wstrzasy, drgania)

narożnik zachodni
- odejście od pionu na wysokości nadproża 13cm

próg
- element wtórny wykonany w latach 2012-18 wraz z wylewką cementową,
-próg podparty łupkami piaskowcowymi

gzyms pośredni
- ~~mocno zatarty obrys~~, wielokrotnie naprawiany
-tynk wapienno-piaskowy, tynk glina-piasek-wapno

szczyt
- murowany z łupków oraz ciosów piaskowcowych z przemurowaniem cegłą
-szczyt cofnięty wzgędem ściany frontowej o około 5.4-6cm
-cofnięcie względem półki gzymsu 11.5cm

gzyms strona wschodnia
- wątek wielkorotnie naprawiany z obrzutką tynku
- półka gzymsu zatarta tynkiem oraz zniekształcona (prawdopodobnie zwietrzały wątek ceglany)

SCIANA NOSNA
-kamienna murowana na glinie z piaskiem, widoczne liczne wtorne spoinowania fug zaprawa cementowo-wapienną oraz wapienno-piaskowa
-tynk z nawarstwieniami (tynk wapienno-piaskowy, tynk wapienny) bielony wapnem
-zauwazalne wyplukanie spekanego spoinowania

narożnik wschodni
- odejście od pionu na wysokości nadproża 6.7cm

nadproże
- belka drewniana 16/18.5 nadpalona użyta wtórnie
- pas dolny belka 16/6

naroże otworu
- wątek kamienny nieobrobiony
-murowanie regularne w pionie
-tynkowanie zakończone pionową żerdzią fi30mm

SCIANA
-widoczne liczne spękanania wyniakajace ze struktury muru oraz wynikle z duzego natezenia ruchu drogowego (pojazdy ciezarowe, hamowanie pojazdow)
-widoczne odspojenia tynku, spolchnienia, widoczne wtorne malowania

podbudowa -cokół
- murowany z piaskowca polnego oraz z łupka
-układ murowania poziomy na zaprawie glina-piasek z dodatkiem wapna
-wtórne uzupełnienia z cegły pełnej
